HCPボード

ハード・コート・ポリカーボネート

シリコン系ハードコート板

シリコンハード処理

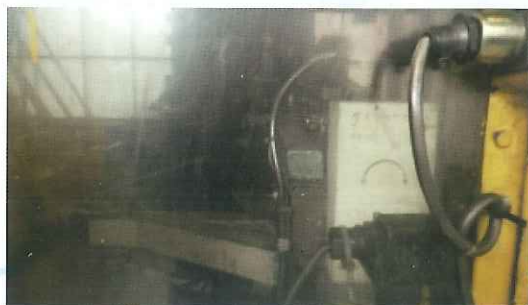
《施工前》

マシン安全扉・覗き窓

扉の表面に鉄粉が付着。定期清掃を実施するも傷が入り内部が見えない。→生産状況確認が出来ず、品質不良にも繋がる。

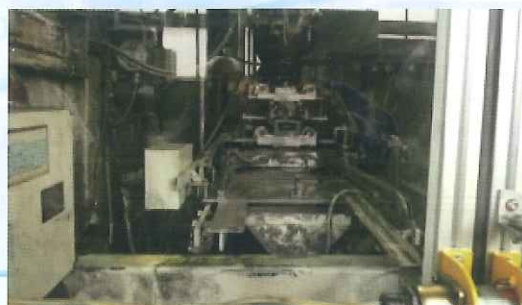
《施工後》

扉の更新に加え、キズのつきにくいポリカ板を設置。

→繰り返しの清掃でも、透明感は維持し内部確認出来る。

→キズがつかない為、設備の清潔感を持続できる。

→ポリカーボネートをコーティングすることで、素材腐食(硬化、劣化)を防止。
